# 應用無人機監測山坡崩塌地復育情形

## 以蘇迪勒颱風後新店溪上游國有林為例

報告人：邱昱嘉 博士  
簡報日期：107年10月25日

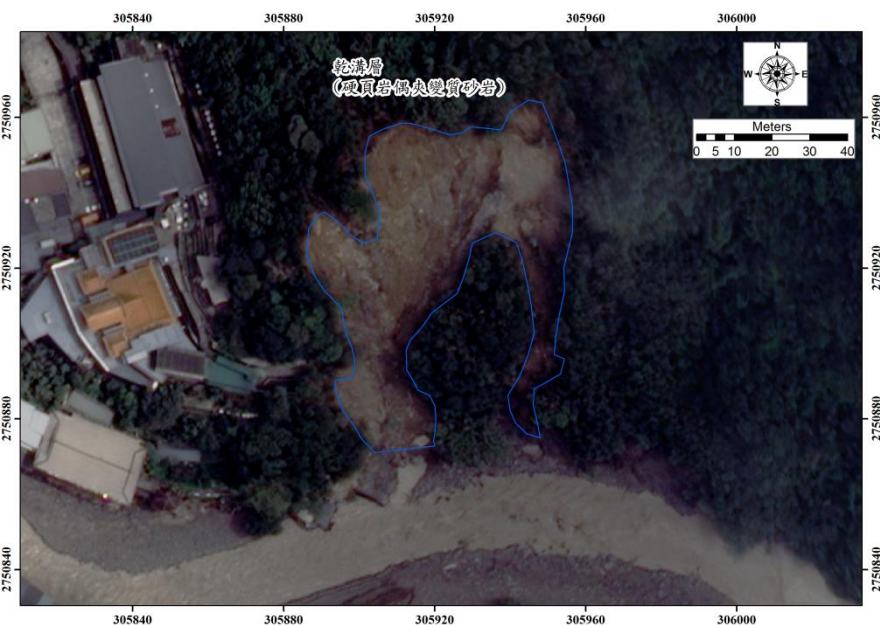
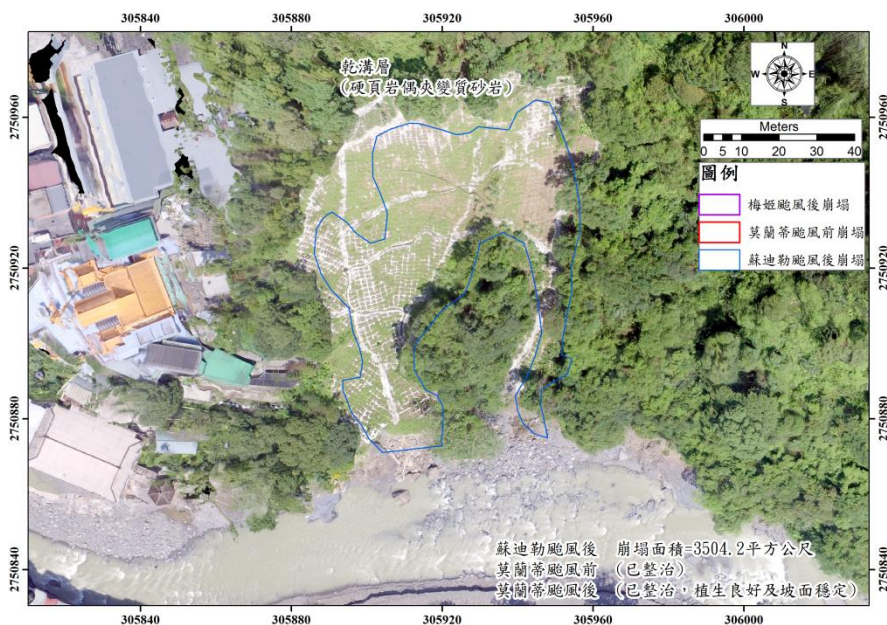
## 1.桶後溪上游0.3km右岸崩塌(已完成整治)

| 空拍數 | 代表颱風事件 | 崩塌面積(平方公尺) | 地層 | 岩性 | 變遷情勢 |
|---|---|---|---|---|---|
| 1 | 蘇迪勒颱風後 | 3,504.2 | 乾溝層 | 硬頁岩偶夾變質砂岩 | 1.蘇迪勒颱風後崩塌地大於0.3公頃<br>2. <b>新竹林管處已完成整治</b> ，整治後復育情況良好 |
| 2 | 尼伯特颱風後 | 工程整治中 | | | |
| 3 | 梅姬颱風後 | 完成整治 | | | |

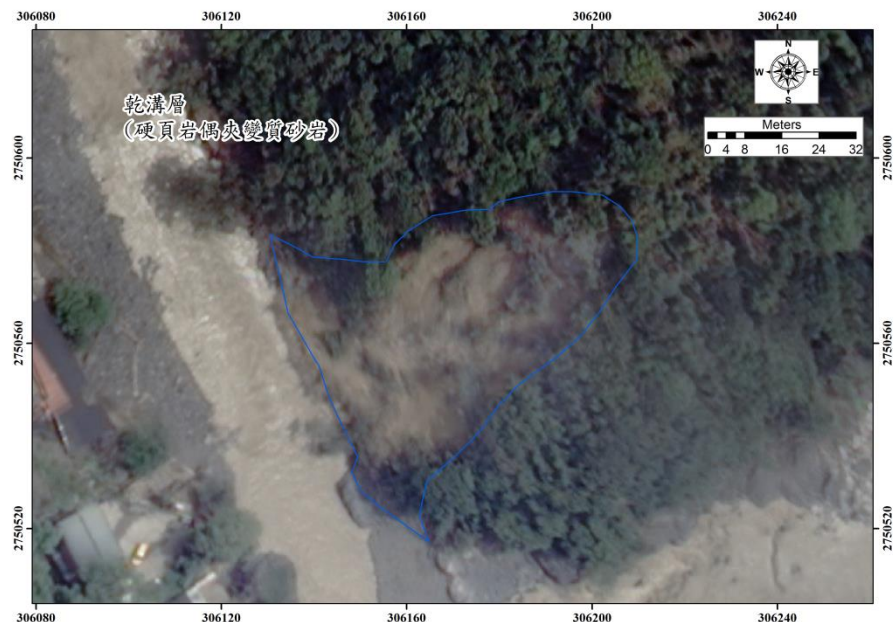
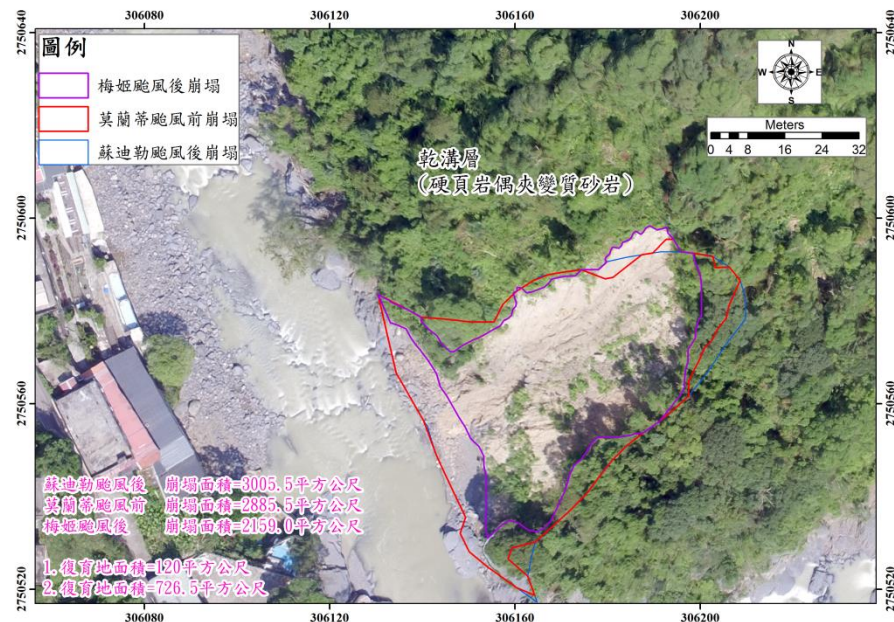
## 2.案例-桶後溪上游0.7km右岸崩塌(復育)

| 空拍數 | 代表颱風事件 | 崩塌面積(平方公尺) | 地層 | 岩性 | 變遷情勢 |
|---|---|---|---|---|---|
| 1 | 蘇迪勒颱風後 | 3,005.5 | 乾溝層 | 硬頁岩偶夾變質砂岩 | 1. 蘇迪勒颱風後崩塌地大於3,000平方公尺(0.3公頃)<br>2. 尼伯特颱風後崩塌略為復育，復育地面積達120.0平方公尺<br>3. 梅姬颱風後復育地面積為726.5平方公尺 |
| 2 | 尼伯特颱風後 | 2,885.5 | | | |
| 3 | 梅姬颱風後 | 2,159.0 | | | |

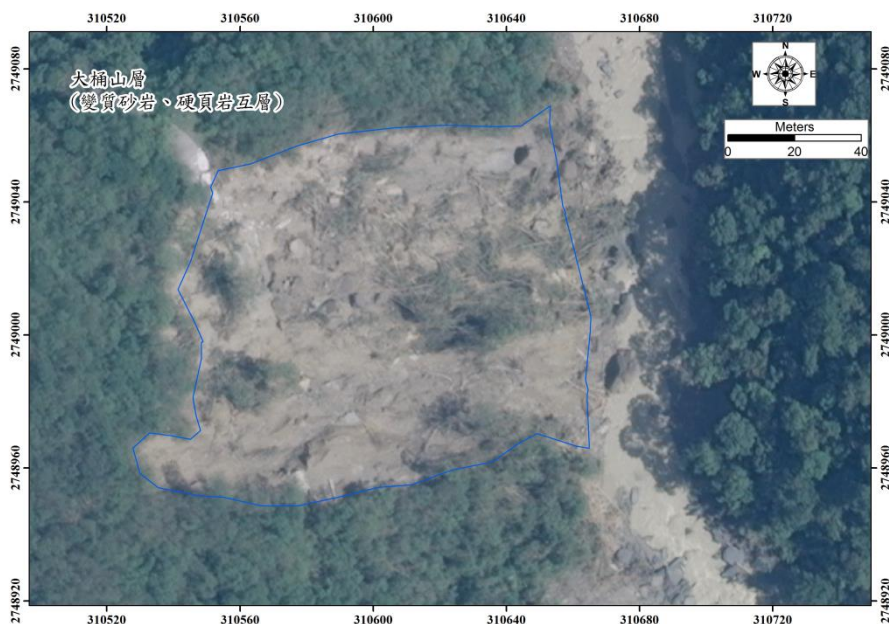
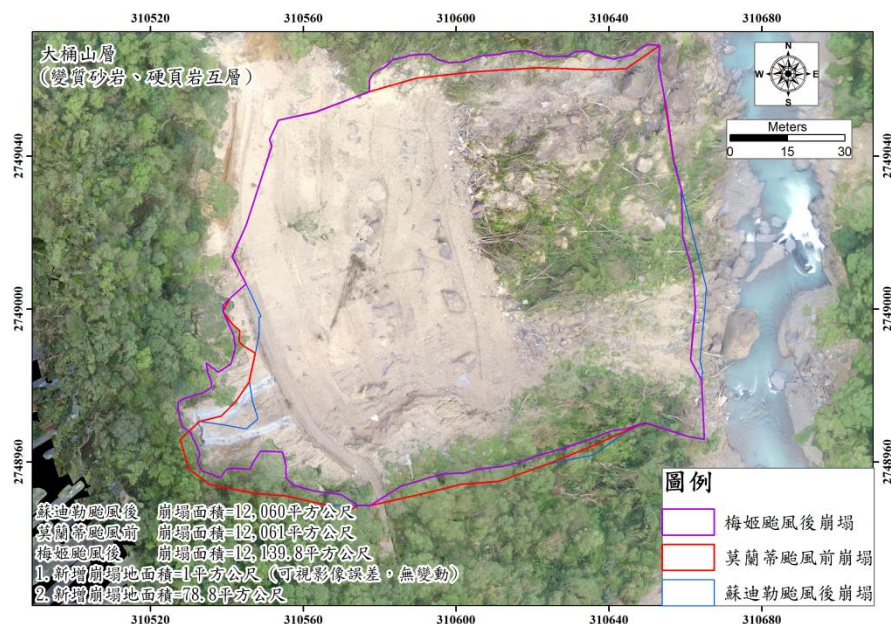
## 3. 案例-桶後溪上游8.0km左岸崩塌(無變化)

| 空拍數 | 代表颱風事件 | 崩塌面積(平方公尺) | 地層 | 岩性 | 變遷情勢 |
|---|---|---|---|---|---|
| 1 | 蘇迪勒颱風後 | 12,060 | 大桶山層 | 變質砂岩<br>硬頁岩互層 | 1. <b>蘇迪勒颱風</b> 後崩塌地達 <b>12,060平方公尺</b> (1.2公頃)<br>2. <b>尼伯特颱風</b> 後崩塌僅新增差異1平方公尺，可視為數化誤差， <b>顯示崩塌幾乎沒有變化</b><br>3. <b>梅姬颱風</b> 後崩塌地面積 <b>擴大為78.8平方公尺</b> |
| 2 | 尼伯特颱風後 | 12,061 | | | |
| 3 | 梅姬颱風後 | 12,139.8 | | | |

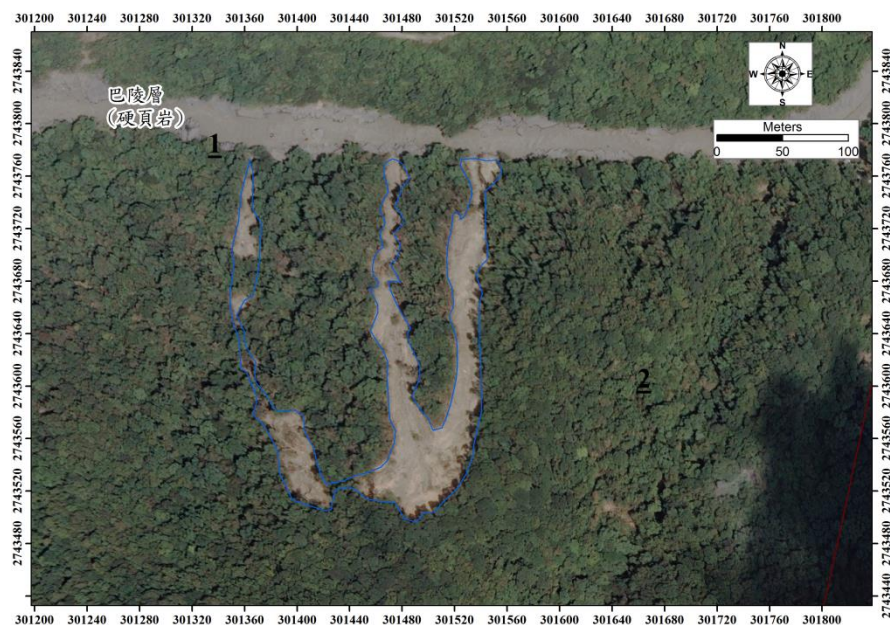
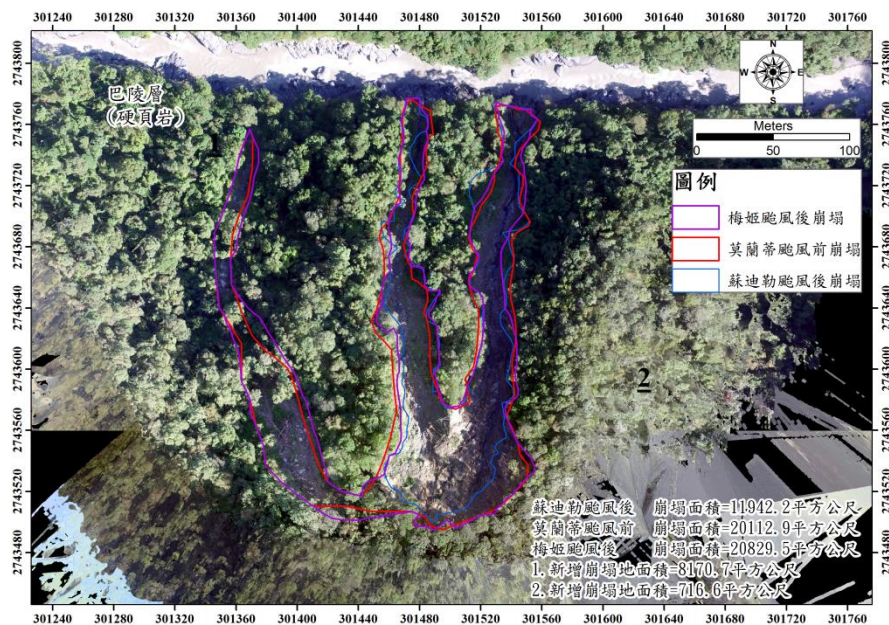
## 4.案例-下盆教會下游1.0km南勢溪主流右岸崩塌(擴大)

| 空拍數 | 代表颱風事件 | 崩塌面積(平方公尺) | 地層 | 岩性 | 變遷情勢 |
|---|---|---|---|---|---|
| 1 | 蘇迪勒颱風後 | 16,863.1 | 巴陵層 | 硬頁岩 | 1. 蘇迪勒颱風後崩塌地達16,863平方公尺(1.69公頃)<br>2. 尼伯特颱風後崩塌大幅新增，新增崩塌地面積達3,249.8平方公尺<br>3. 梅姬颱風後復育地面積為716.6平方公尺 |
| 2 | 尼伯特颱風後 | 20,112.9 | | | |
| 3 | 梅姬颱風後 | 20,829.5 | | | |

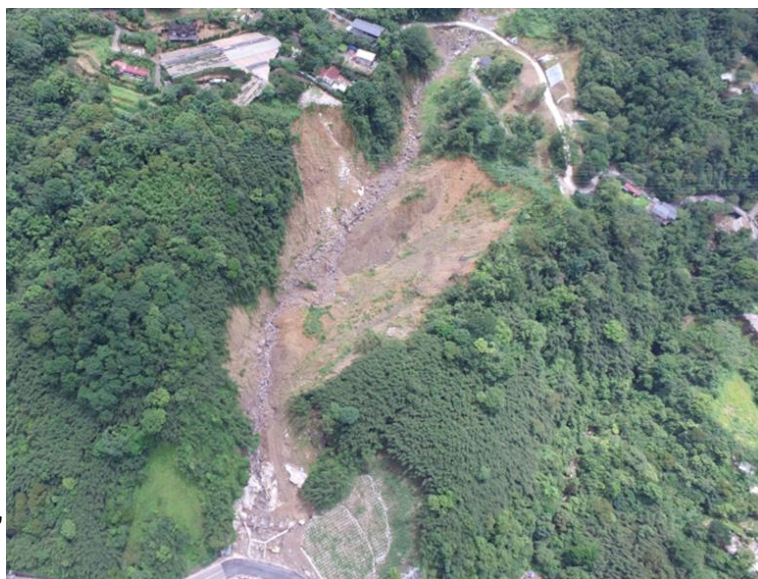
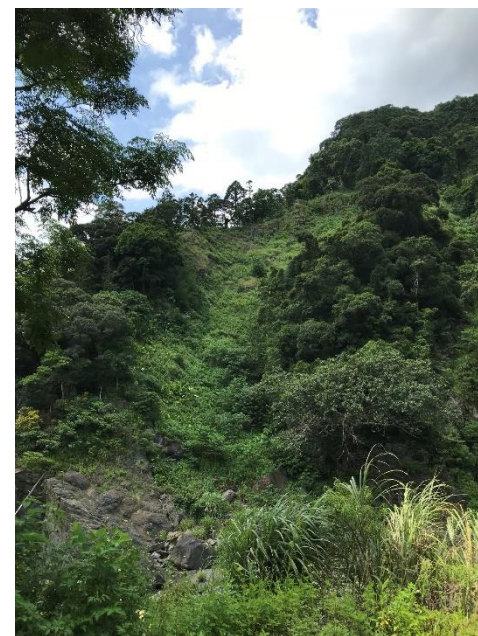
- 從影像結果可得知復育崩塌地多為岩屑崩滑、支流下游處之近岸崩塌、約莫0.5公頃之小型崩塌且坡度較為平緩之區位為主。
- 12處空拍崩塌地由蘇迪勒颱風後至梅姬颱風後，顯示崩塌地擴大及復育深受降雨強度所影響（如下盆教會下游崩塌地受馬勒卡與梅姬颱風影響而擴大），可知蘇迪勒颱風對南勢溪誘發新增崩塌地影響甚巨。
- 桶後溪上游0.3km右岸崩塌在經過工程整治，其復育情況良好，在幾場次的颱風降雨事件，仍有明顯復育之情形。

桶後溪上游0.3km右岸崩塌在經過治理工程後之境況  
(2018年7月攝)
