## 行政院農業委員會林務局九十四年度科技計畫

### 研究報告

計畫名稱：**航空攝影測量應用在林地監測(第1年/全程4年)**  
(英文名稱) **The application of photogrammetry on  
forestry monitoring**

執行機關：農委會林務局農林航空測量所

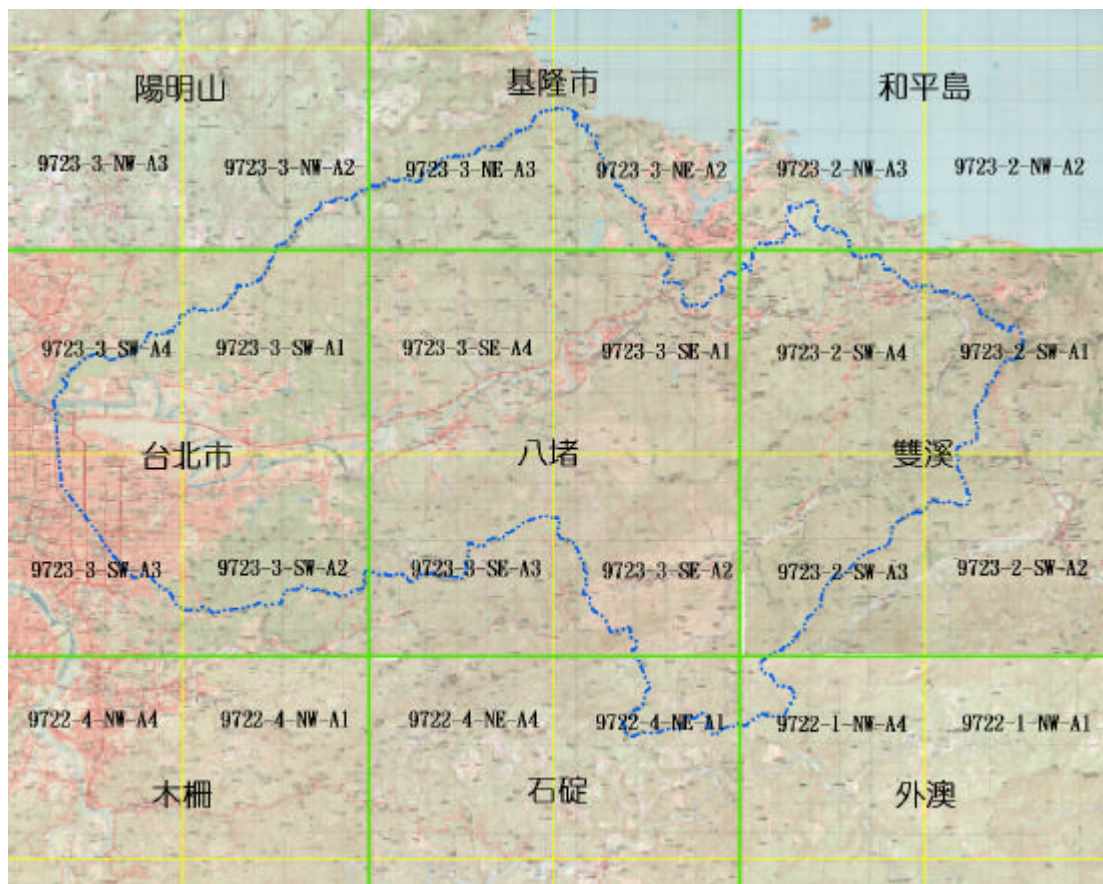
圖 4.1 經建一版圖幅接合表

內政部出版之二萬五千分之一經建版地形圖，範圍涵蓋台澎地區及釣魚台、澎佳嶼等離島，總計 261 幅，座標系統採橫麥卡托 TM 坐標，經差二度分帶，中央子午線尺度比率為 0.99990，座標原點為中央子午線與赤道之交點，橫座標西移 250000 公尺，並以東經 121° 為中央子午線。平面控制用大地基準點以南投縣埔里鎮虎子山一等三角點為原點，經度為東經 120°58' 25".975，緯度：

北緯 23°58' 32".340。高程係自臺灣基隆平均海水面為零公尺起算。每幅圖之東西經距及南北經距均為 7' 30"。目前已開放了經建第三版之數值檔供全國下載使用。

本研究共收集經建版三個版本的地形圖，製版日期為第一版 1986-1989 年，第二版 1991 年，第三版 1999-2000 年。主要特色為圖資豐富，易於辨識道路、河流與行政區界。早期地形圖多由軍方負責，實測繪製，以供軍事需要，故亦稱軍用地圖，後因社會各界需要，因此改由內政部測製稱為「經建版地形圖」。

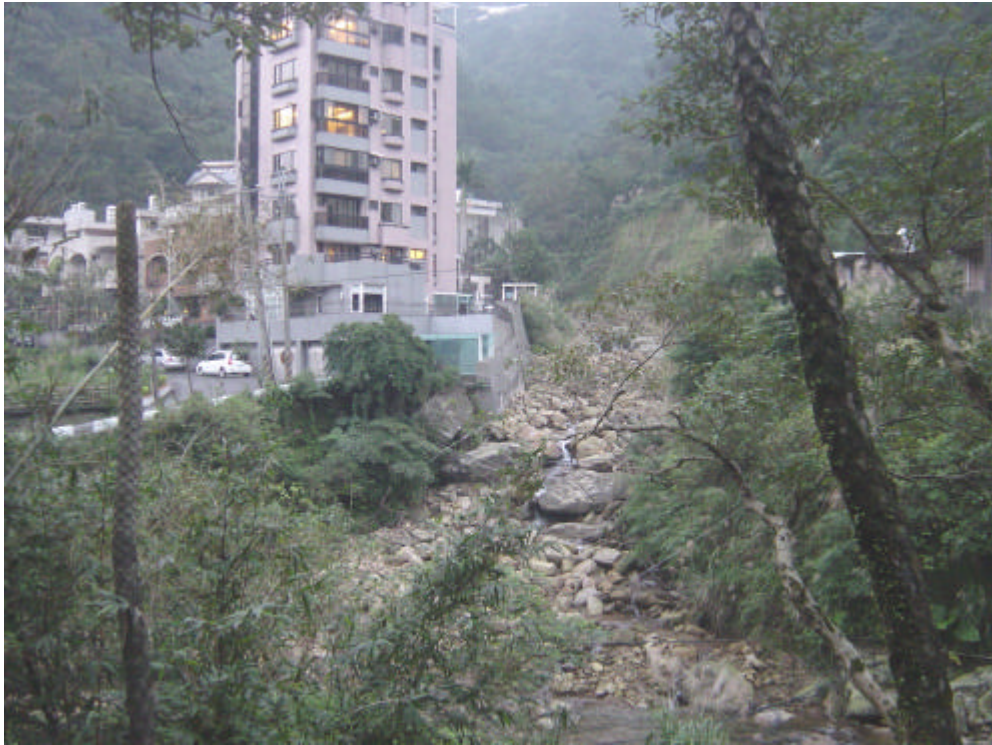
基隆河一支流康誥坑溪沿岸之聚落，房屋建築在坡地之上，河流又不斷侵蝕，但在汐止山的山坡地上處處可見此種社區建築。

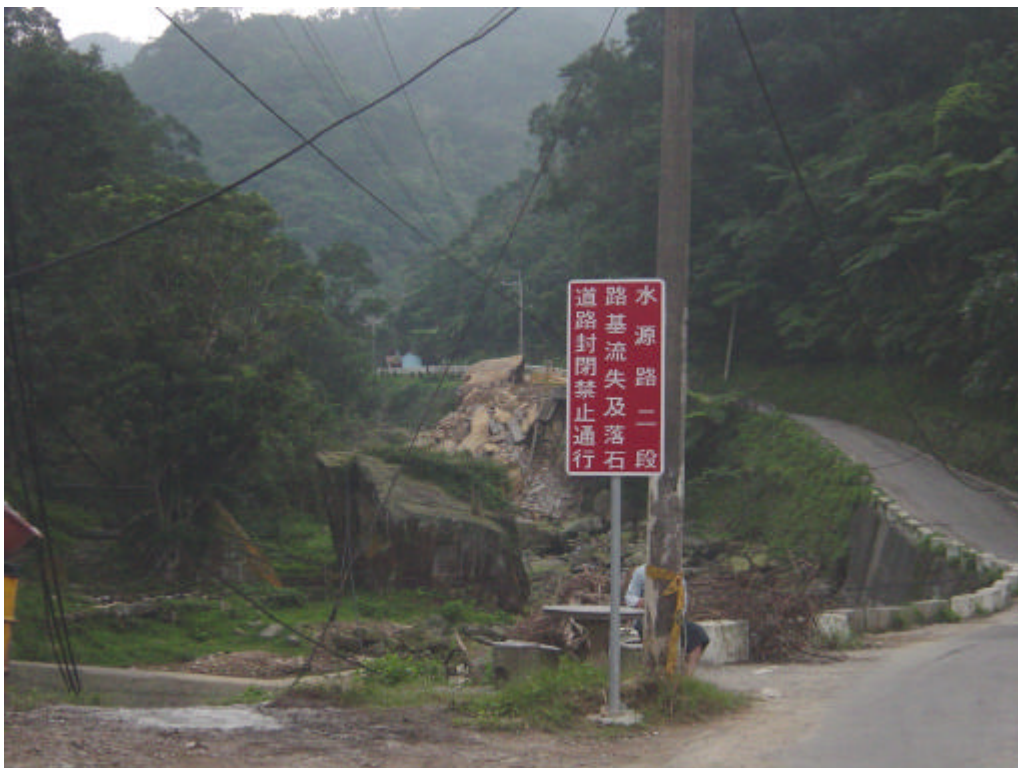
沿康誥坑溪往上游的水源路二段，路基已經流失崩壞，汽車無法繼續往前。
