# 應用無人機監測山坡崩塌地復育情形

## 以蘇迪勒颱風後新店溪上游國有林為例

報告人：邱昱嘉 博士  
簡報日期：107年10月25日

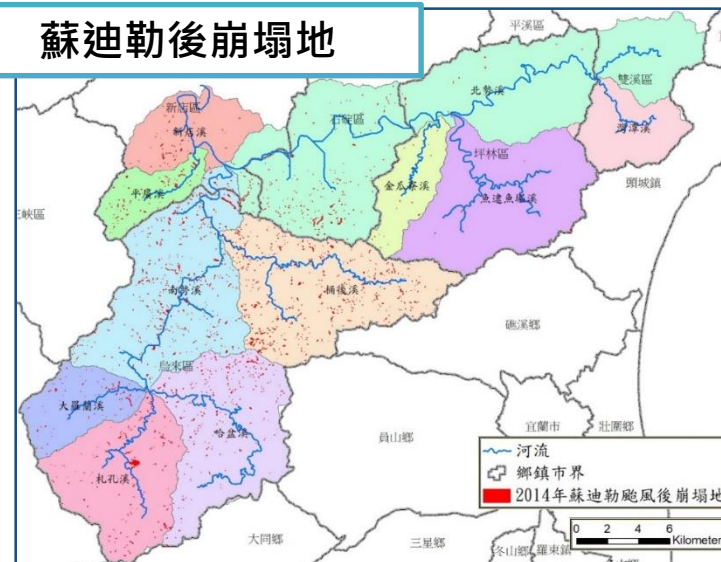
蘇迪勒後崩塌地

- 80%之崩塌地集中在南勢溪及其子集水區
- 104年蘇迪勒導致新店溪流域共212公頃崩塌面積

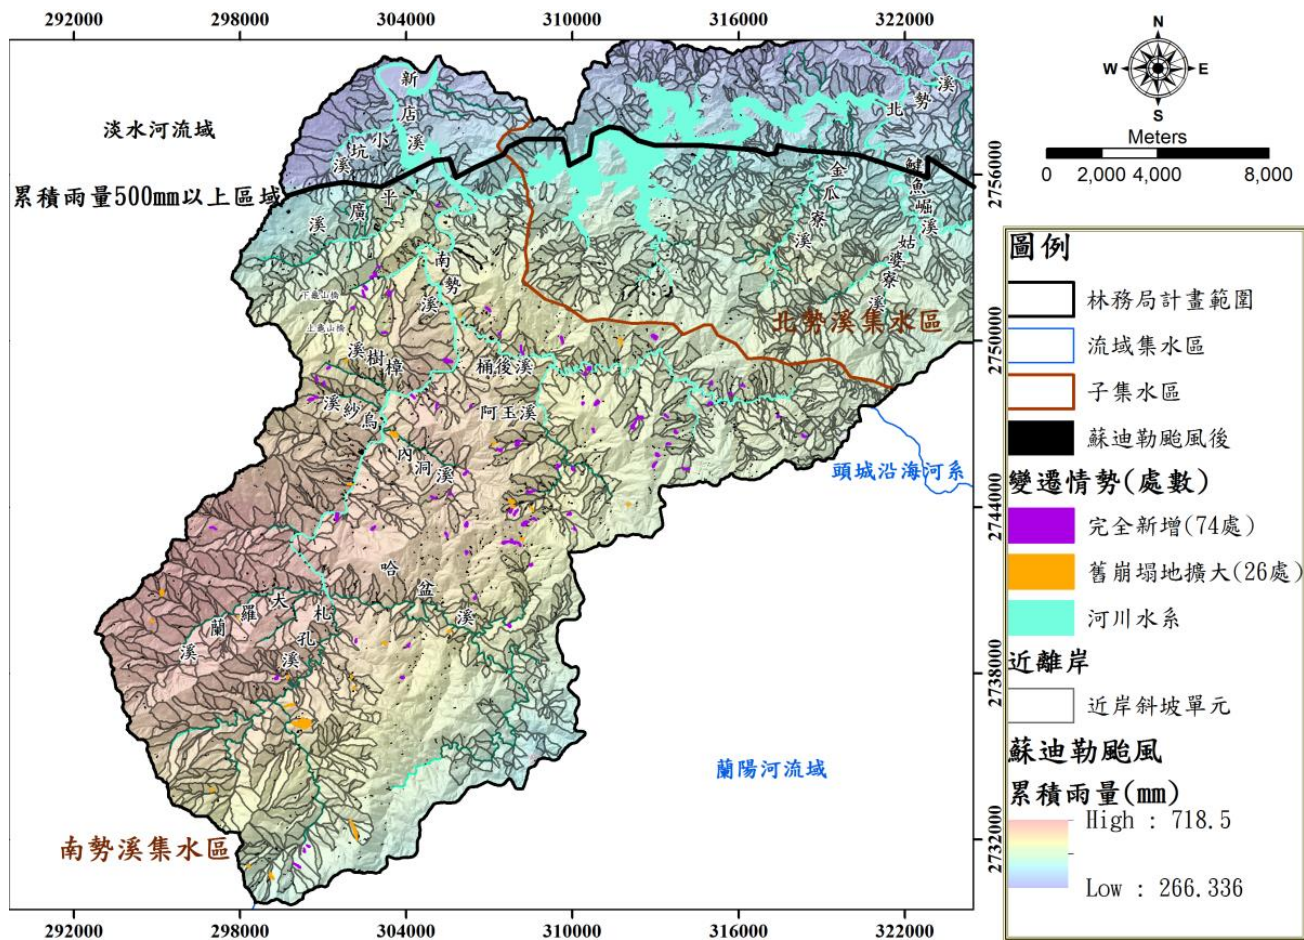
蘇迪勒颱風降雨誘發之新增崩塌地大多在累積雨量500mm以上區域，套疊近岸斜坡單元，其中**59處屬於近岸崩塌**，新增崩塌地主要集中在**南勢溪集水區支流桶後溪與阿玉溪**，以完全新增崩塌地為主；**內洞溪與札孔溪**則以舊崩塌地擴大為主。

崩塌地面積0.3公頃以上共計100處。

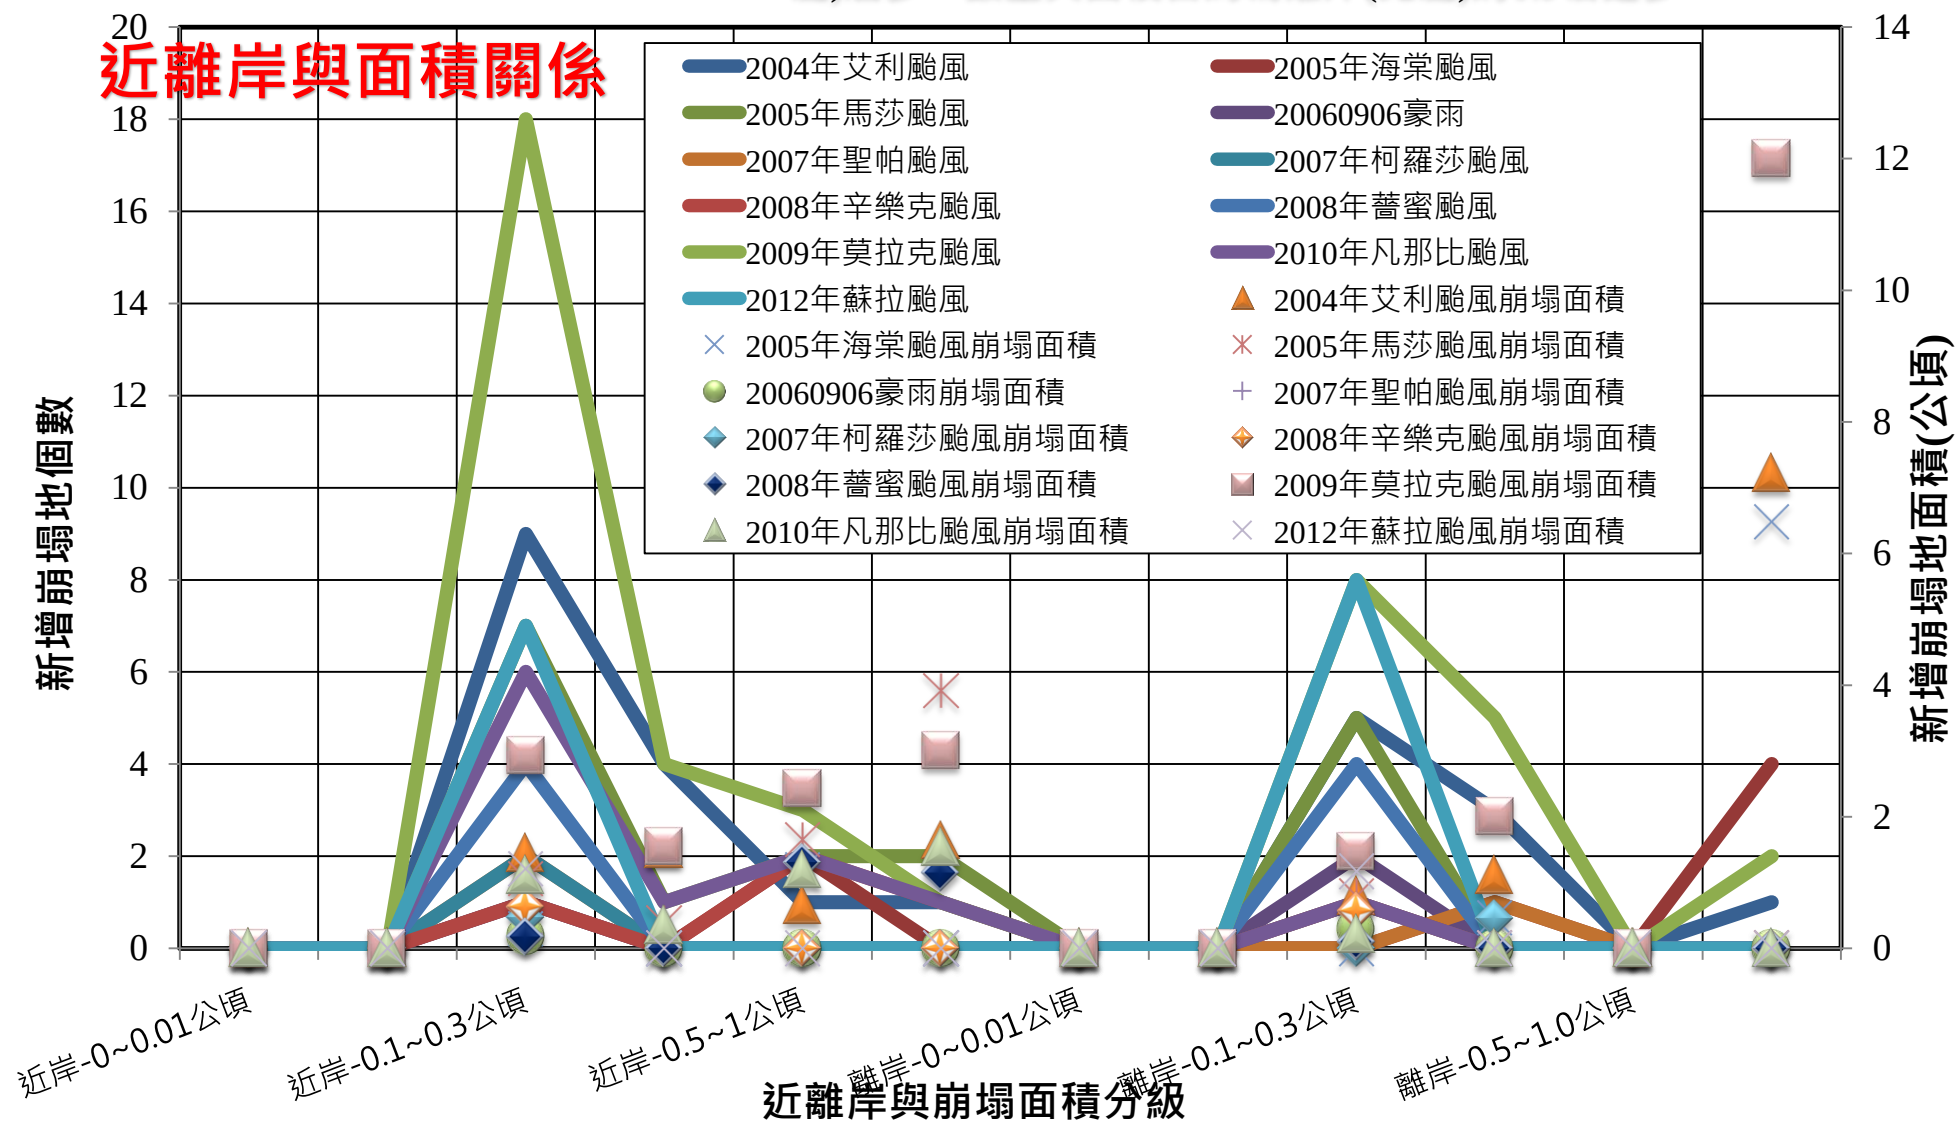
新增崩塌多集中在近岸崩塌，無論近岸或離岸面積多集中在0.1~0.3公頃的新增崩塌地。若以區位來說，歷史新增崩塌地以近岸者(共86處)居多，數量與面積皆約為離岸(52處)的1.5倍之多。

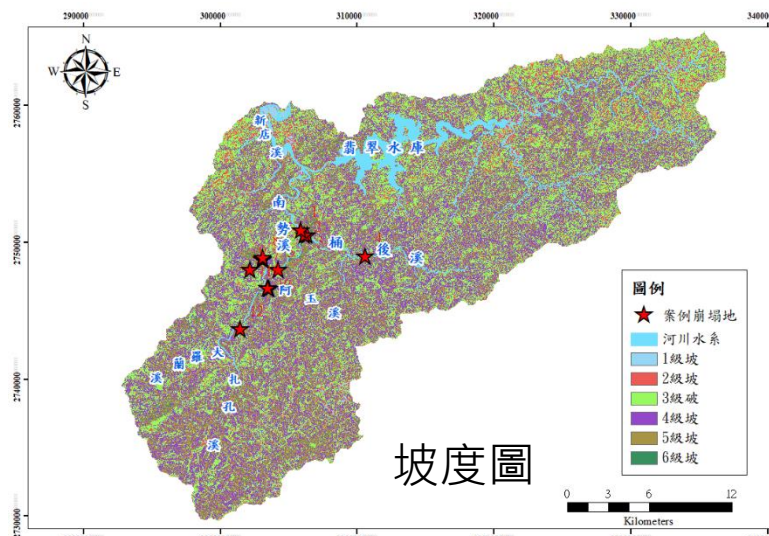
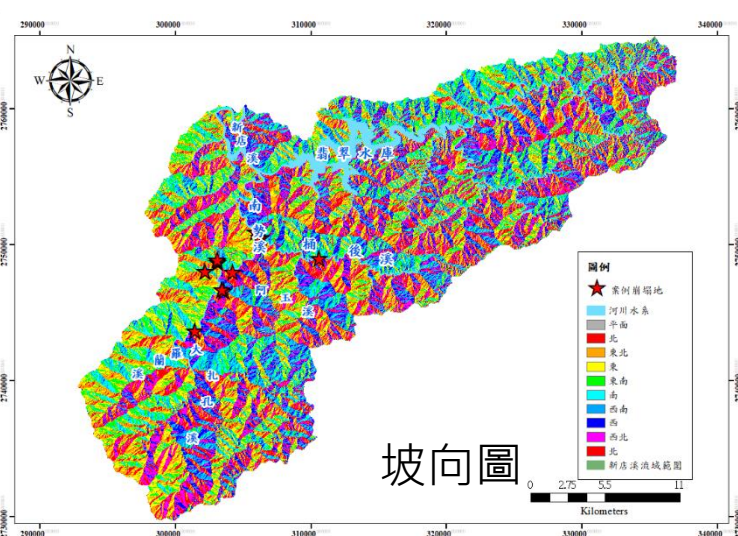
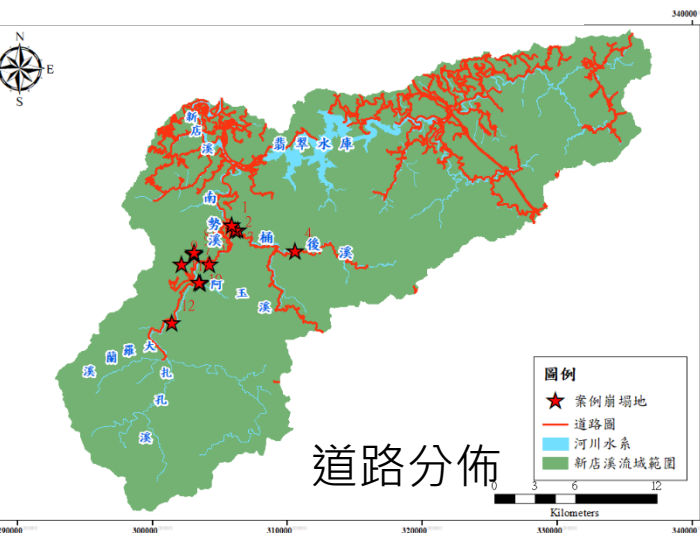
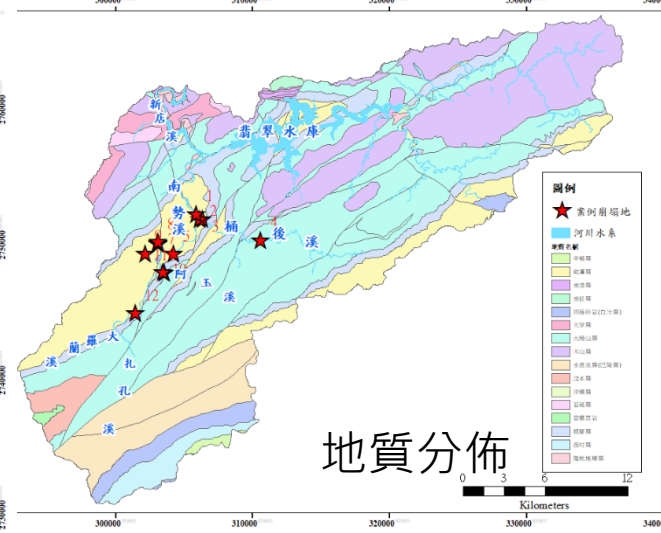
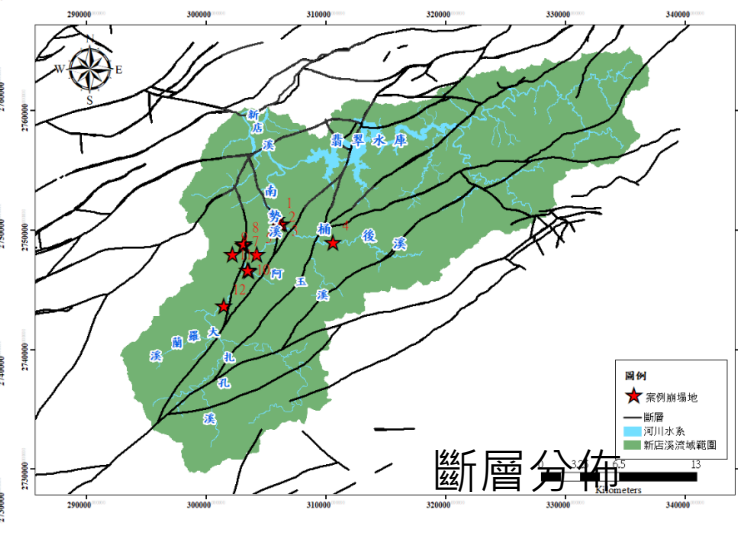
- 將案例崩塌地位置套疊至坡度、坡向、道路、地質、斷層分佈圖
- 統計結果顯示受坡度、道路開發影響及坡向所影響，其他因子的關係較小

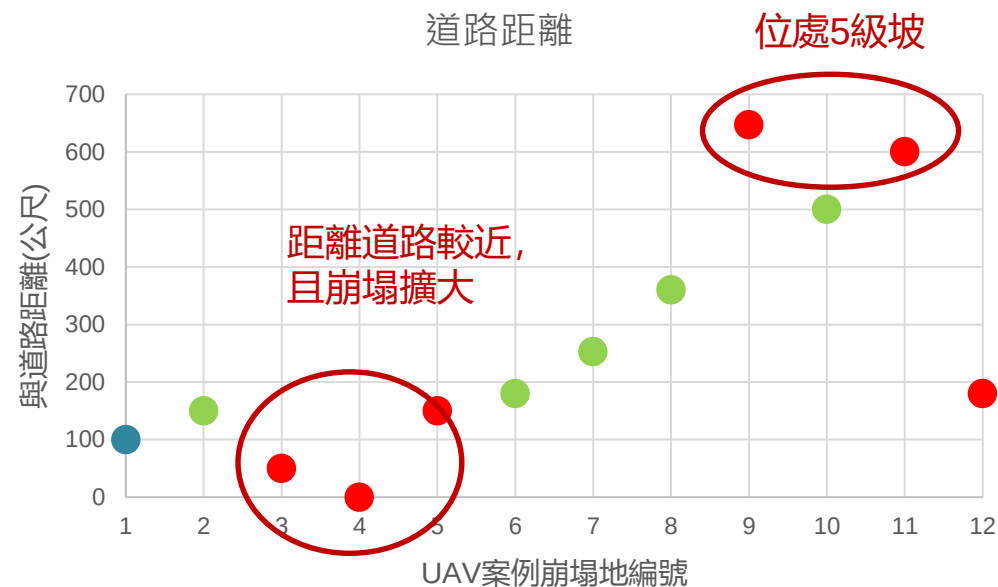
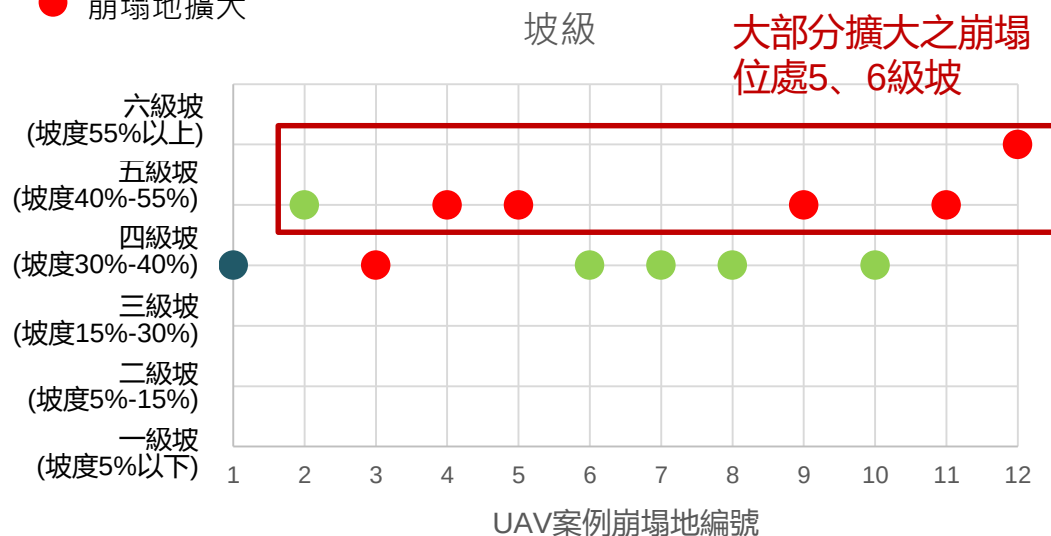
- 統計結果，崩塌地之變化受道路距離與坡度的影響較大，其他因子(坡向、斷層距離、地質)的關係較小
- 部分擴大之崩塌地與道路距離(UAV3、4、5)較近，顯示受到一定程度的人為干擾
- 坡度方面，崩塌地呈現復育的案例崩塌地皆為四級坡，呈現擴大的崩塌地分佈在五級坡與六級坡(坡度達40%以上)。

- 已進行治理之崩塌地
- 崩塌地復育
- 崩塌地擴大

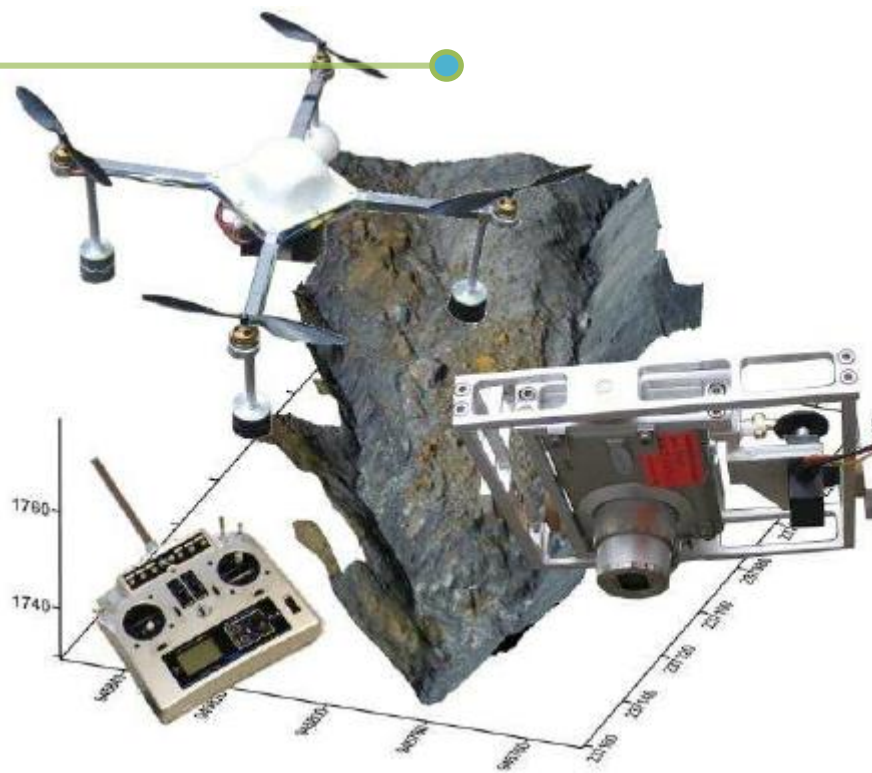
- 從影像結果可得知復育崩塌地多為岩屑崩滑、支流下游處之近岸崩塌、約莫0.5公頃之小型崩塌且坡度較為平緩之區位為主。
- 12處空拍崩塌地由蘇迪勒颱風後至梅姬颱風後，顯示崩塌地擴大及復育深受降雨強度所影響（如下盆教會下游崩塌地受馬勒卡與梅姬颱風影響而擴大），可知蘇迪勒颱風對南勢溪誘發新增崩塌地影響甚巨。
- 桶後溪上游0.3km右岸崩塌在經過工程整治，其復育情況良好，在幾場次的颱風降雨事件，仍有明顯復育之情形。
