# 行政院農業委員會林務局九十五年度科技計畫

## 研究報告

計畫名稱：**運用航空攝影監測林地之變遷** (第2年/全程4年)  
(英文名稱) The application of photogrammetry monitoring on the  
land use chang of forestry

執行機關：農委會林務局農林航空測量所

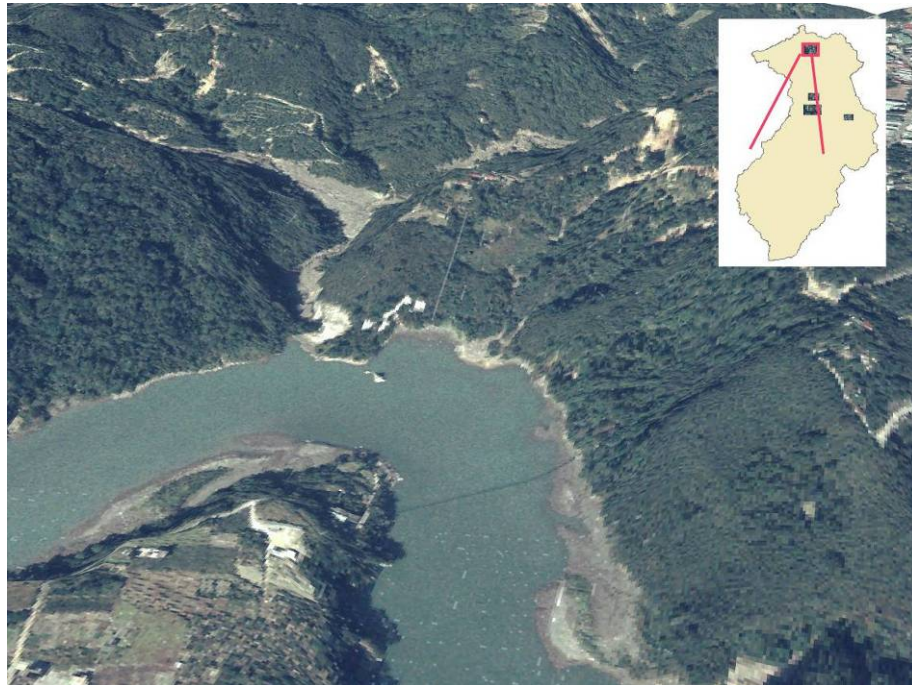
圖 44 溪口台地 3D 模擬圖

以圖 44 為例，由空中鳥瞰溪口台地的航空照片疊合數值模型，可以發現溪口台地對面的復興鄉有許多泥沙堆積於河道中，可能是往後颱風期間，水庫泥沙主要來源。這些堆積的泥沙，如果要用防沙壩的工法攔截泥沙，只能攔截一部份，大部分的泥沙仍將往水庫堆積。

溪口台地位於石門水庫的高水位處，是上游泥沙主要的堆積處。本圖說明這一帶的河道經過泥沙堆積，已經慢慢變成埋積河床。河道旁的支流仍然繼續帶來許多泥沙，並形成許多的堆積現象。圖 44 下方的溪口台地，可以看出已經有許多的開發。

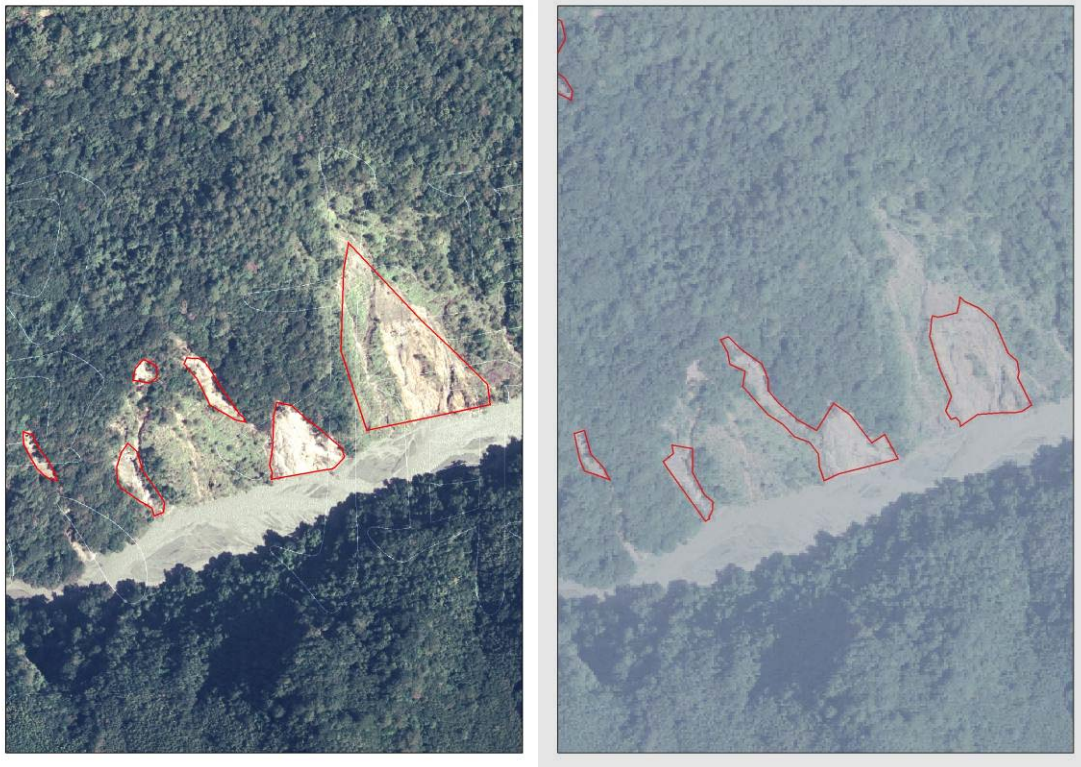
圖 63 不同單位判釋結果之差異（1）（左：本研究；右：農航所）

本研究所判釋的崩塌地，最小的面積為 96 平方公尺，也就是說，崩塌地的大小至少要有一公畝的面積。此一作法雖然會造成小於一公畝的崩塌地無法被判釋出來，但也相對的能避免一些雜訊造成的誤判。例如山區的產業道路，其在航空影像上的外型，十分類似線狀的崩塌地。在崩塌地判釋結果的交互檢查時，就有發現誤判的情況。此外，對於影像判釋上的認定，如裸露地、岩質的部分是否要判成崩塌地，草生地是否為崩塌地的認定，都會形成判釋結果上的誤差。
