# 行政院農業委員會林務局九十六年度科技計畫研究報告

計畫名稱：**運用航空攝影監測林地之變遷** (第3年/全程4年)  
(英文名稱) **The application of photogrammetry monitoring on the land use chang of forestry**

計畫主持人：**廖學禮**  
執行機關：**農委會林務局農林航空測量所**  
合作機關：**內政部空中勤務總隊、台灣大學地理環境資源學系(所)**

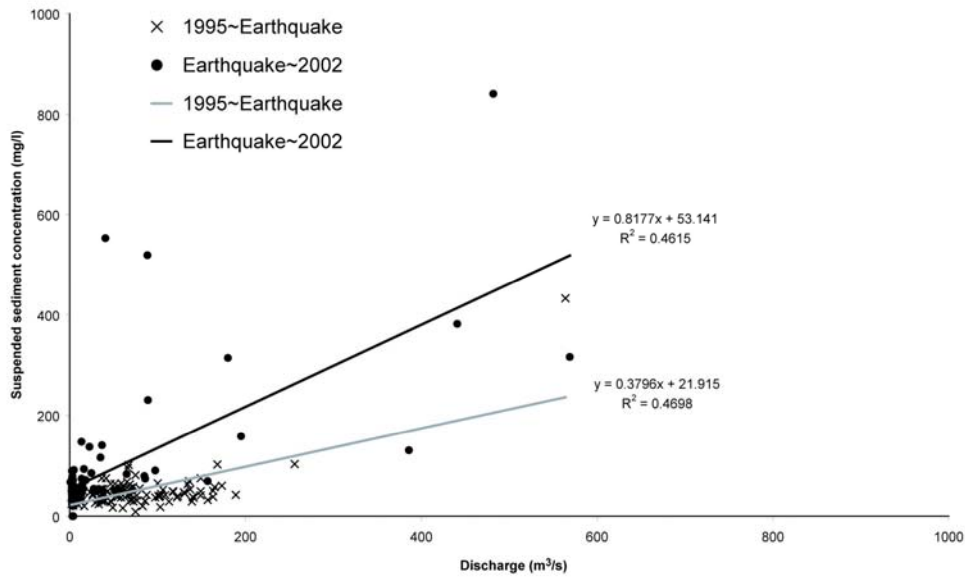
圖 3.4 白鹿橋水文站地震前後流量與懸移質沈積物的變化關係圖

研究發現在地震後河川搬運沈積物的效率有明顯提升，在九二一地震前原本大甲流域是屬於沈積物供應限制的狀況，九二一地震增加沈積物的供應量，也將原本的沈積物平衡改變，轉移為搬運限制。

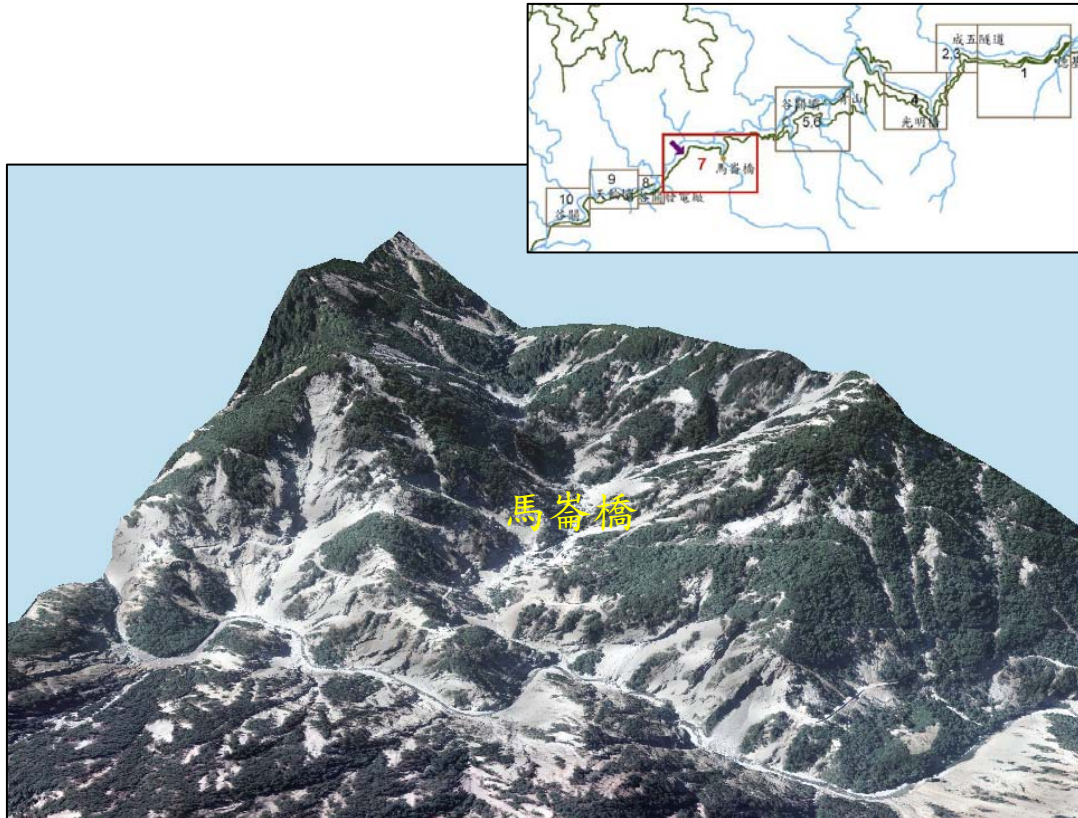
1999 年九二一地震在大甲溪流域中橫公路德基至谷關段造成嚴重的崩塌災情，本研究利用航照正射化影像以及數值地形資料，選定 10 個崩塌較嚴重的地區，製作 3D 立體模型來觀察地震後的崩塌災害（圖 5.15～圖 5.24）。

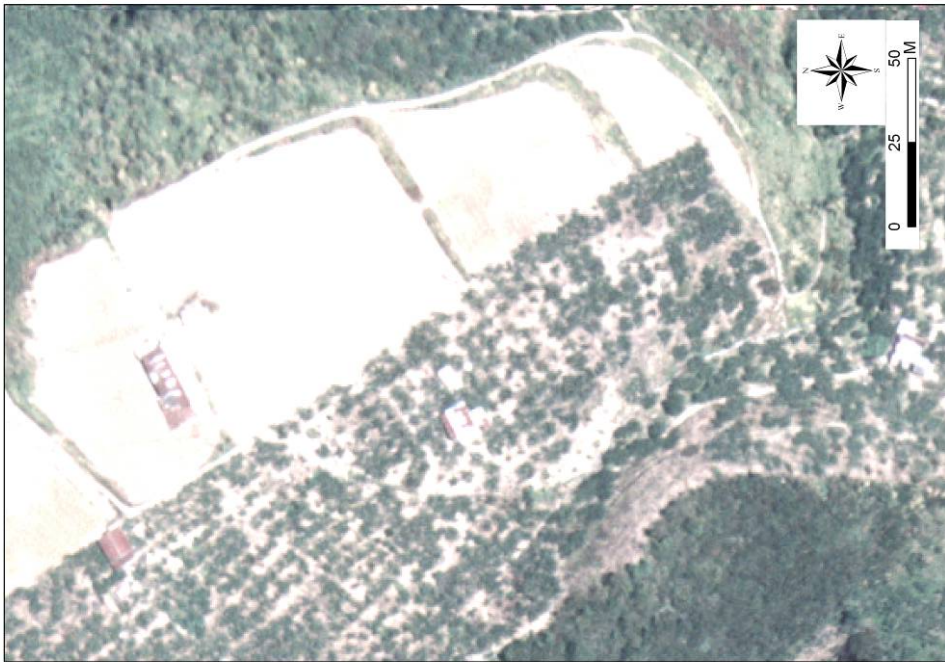
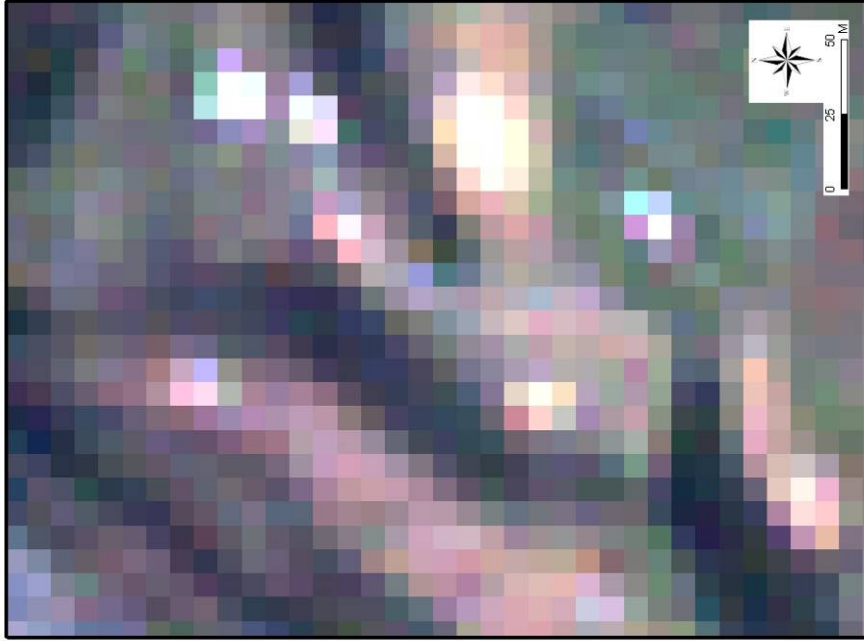
圖 5.51 為德基水庫上游全區的二種圖資比較，比例尺為十六萬分之一，在此比例尺度之下，對於稜線、水系的辨認程度相差不遠，因此對於集水區範圍的劃分，二者皆適用。若將比例尺放大至五萬分之一（圖 5.52），以原住民保留地的範圍作為辨認對象，效果與十六萬分之一的地表特徵呈現效果差不多，也僅能在大尺度的稜線、水系做辨識。進一步將比例尺放至五千分之一（圖 5.53），二者的差異變為明顯，航空照片對於地物的呈現清晰，地物的邊緣與外貌皆非常清楚，但福衛影像只能勉強辨識建物與旁邊土地的差別，但對於更細微的土地利用類型，幾乎以無法辨識。再將比例尺放大至一千分之一（圖 5.54），航照能夠清楚呈現地物的特徵，圖 5.54 所呈現為果園的地表特徵，但相同位置的福衛影像，已完全模糊無法辨識任何地物。

圖 5.54 航照與福衛二號影像比較（比例尺一千分之一）。航照的地物特徵清晰，但衛星影像已完全模糊無法辨識。

比較航空照片與衛星影像的圖資在地物判釋上的特性，航照的解析度比衛星影像要高。比例尺在五萬以上時，對於稜線水系等地形特徵的辨識都很清楚，二者無差別，但當比例尺大於五千分之一以上時，衛星影像的地物模糊程度高，而航照即使在比例尺一千分之一時，地物的辨識仍然清晰。
